Unfälle durch Gefahrstoffe in den Mitgliedsbetrieben der BG BAU

Dr. rer. nat. Reinhold Rühl, Frankfurt

Es wird über Unfälle mit Gefahrstoffen in den Mitgliedsbetrieben der BG BAU berichtet, über Erfolge der Prävention und weiterhin bestehende Probleme sowie Lösungsansätze.

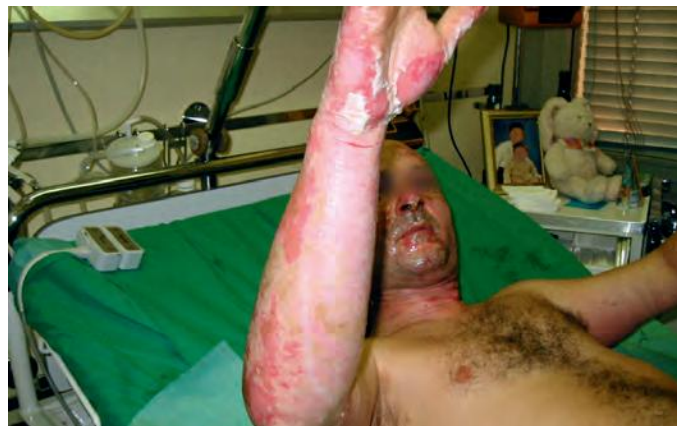
Abb. 2:
Brandverletzungen durch lösemittelhaltigen Bitumenvoranstrich

Werden lösemittelhaltige Bitumenvorstriche in Räumen oder beengten Verhältnissen ausgeführt, ereignen sich beim anschließenden Verschweißen von Bitumenbahnen immer wieder Verpuffungen, meist mit schweren Verletzungen.

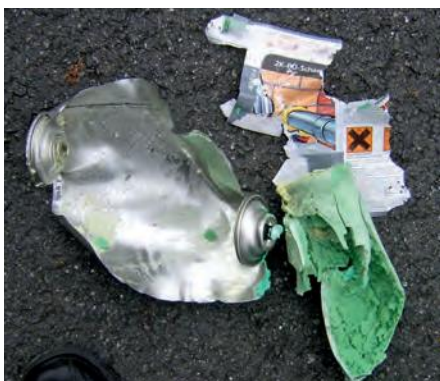
Abb. 3: Geplatzte PU-Schaum-Dose

Februar 2014: Ein Fenster sollte ausgeschäumt werden. Beim Einsatz der Schaumdose hörte der Beschäftigte ein Pfeifen und gleichzeitig „explodierte“ die Dose. Er erlitt Verätzungen und Verklebungen im Gesicht. Vermutlich war die Dose beim Transport zur Baustelle beschädigt worden.
