Aus dem Unfallgeschehen

Vier Finger von der Baustellenkreissäge erfasst

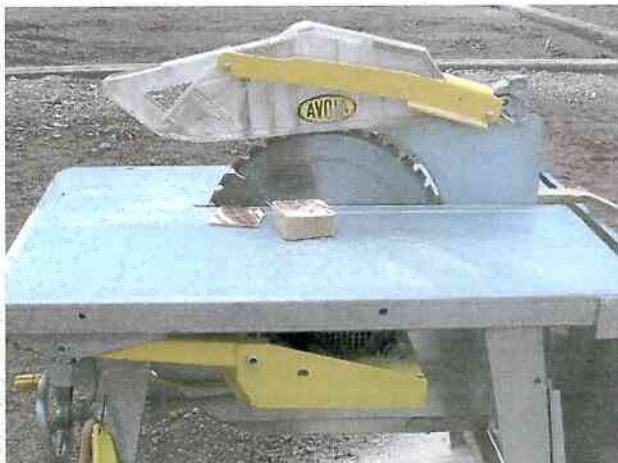
Abb. 1: Ältere Baustellenkreissäge mit hochgestellter Schutzhaube
(Foto: BG BAU)

Am Unfalltag sollten Schalbretter geschnitten werden. Der erfahrene Mitarbeiter, ein Rechtshänder, benutzte dafür die Baustellenkreissäge. Es war eine ältere, technisch einwandfreie Maschine, ohne selbsttätig schließende Schutzhaube. Ein Schiebestock war nicht vorhanden. Die Schalbretter wurden ohne die Anschläge zu verwenden „freihändig“ geschnitten. Die Schutzhaube wurde nicht von Hand so weit wie möglich auf das Schalbrett abgesenkt.

chend unterwiesen werden. Aber eine Betriebsanweisung lag im Unternehmen nicht vor. Offensichtlich war es nicht ungewöhnlich mit hochgestellter Schutzhaube, ohne Anschläge und Schiebestock zu arbeiten.

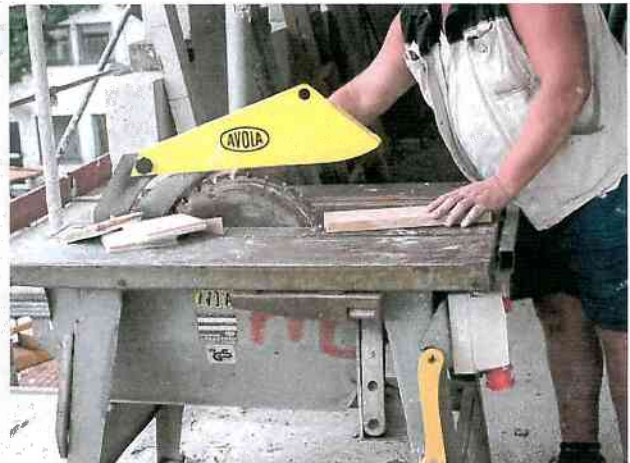
Abb. 2: Nachgreifen mit der rechten Hand, um Holzreste zu entfernen
(Foto: BG BAU)

Kurz vor dem Unfall trennte der Mitarbeiter ein ca. 0,5 m langes und ca. 0,15 m breites Holzstück auf. Die Baustellenkreissäge lief noch, als er die Reststücke auf dem Tisch neben dem Sägeblatt sah. Er griff reflexhaft mit der rechten Hand danach, um sie zu entfernen. Unglücklicherweise geriet ein Holzstück an die Hinterseite des Sägeblattes, sprang zurück und drückte die

Hand gegen das rotierende Sägeblatt. Das alles ging so schnell, dass der Mitarbeiter überhaupt nicht reagieren konnte. Das nicht durch die Schutzhaube abgedeckte Sägeblatt erfasste den Daumen, den Zeige-, den Mittel- und den Ringfinger der rechten Hand und verletzte sie schwer.

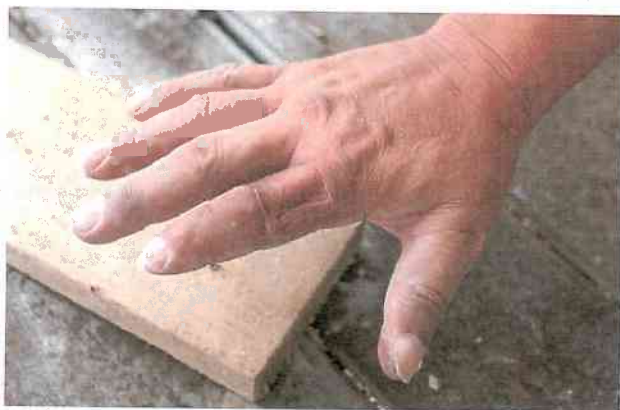
Abb. 3:
Ansicht der
verletzten Hand mit
transplantierte Haut
am Zeigefinger und
angenähtem Daumen
(Foto: BG BAU)
