Sanierung PCB-belasteter Gebäude

Dipl.-Ing. Andrea Bonner, BG BAU, Prävention
Fachreferat Sanierung und Bauwerksunterhalt

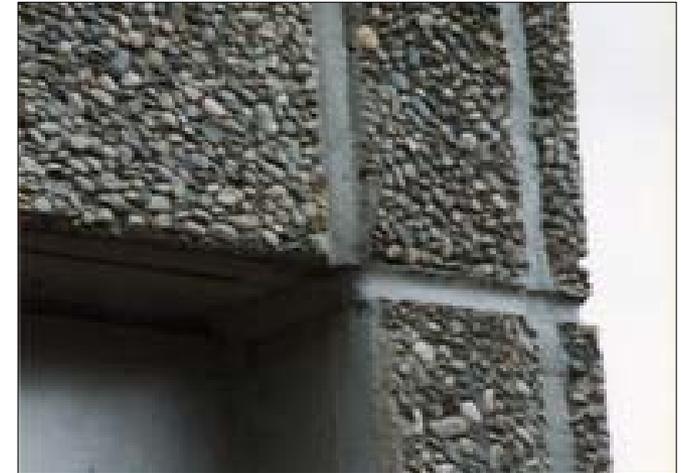
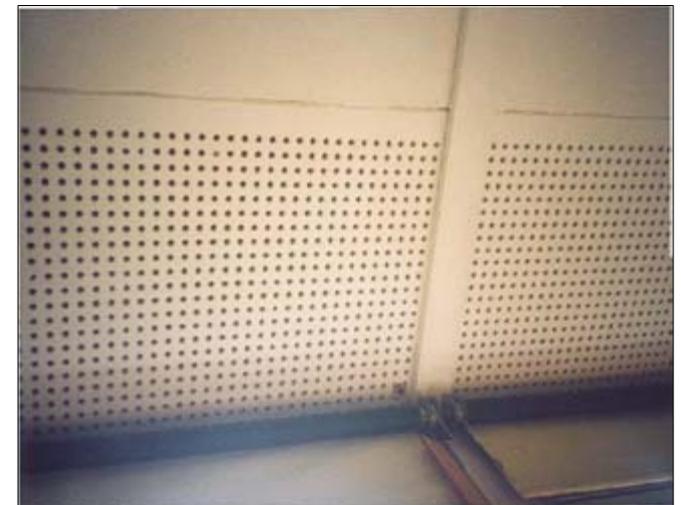
PC6 -Jewendung im Baubereich offene Systeme

- Weichmacher in dauerelastischen Fugenmassen (Thiokol)
- Flammschutzmittel in Beschichtungen und Anstrichstoffen, z.B. von Akustik-Deckenplatten
- Klebstoffe und Kitte
- Spachtel- und Vergu••massen

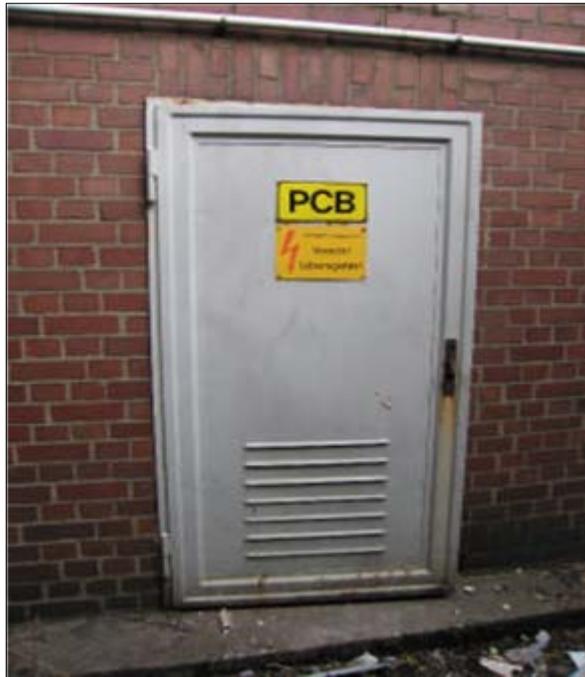
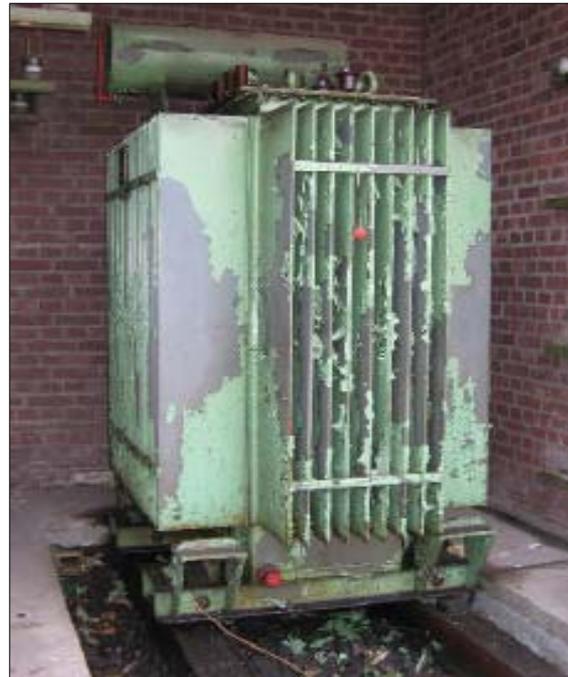
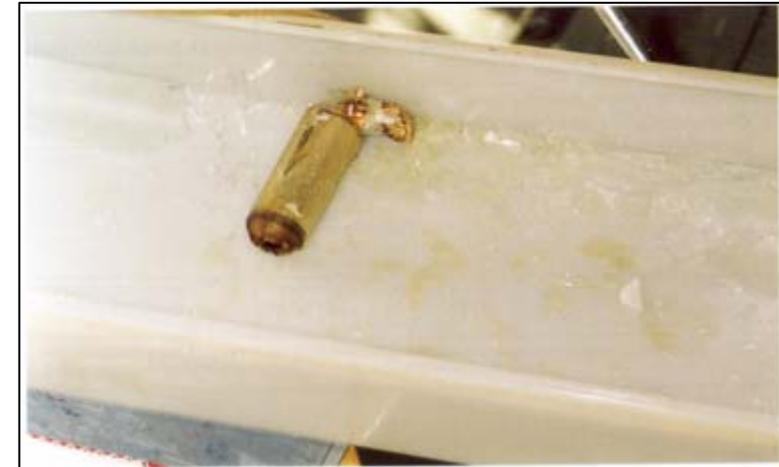
PCB! Verwendung in geschlossenen Systemen

- in Kühl- und Isolierflüssigkeiten in Kondensatoren (z.B. in Leuchtstoffröhren) und Transformatoren
- in Ölen hydraulischer Anlagen

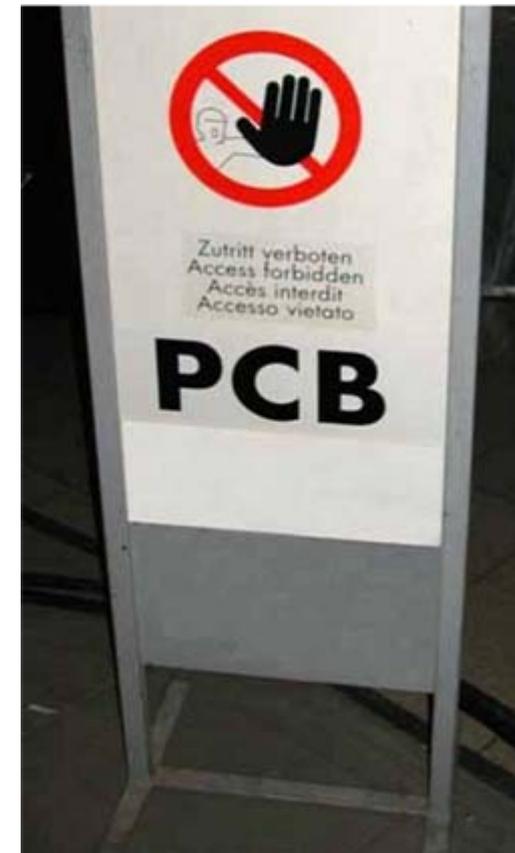
Sanierungsgrundsätze

- Primärquellen entfernen
- staubarme Arbeitsverfahren
- keine “Heißverfahren” anwenden, bei denen PCB-haltiges Material $> 100^{\circ}\text{C}$ erwärmt wird (z.B. Flammstrahlen, schnellaufende Maschinen)
- bei Staubentwicklung: technische Lüftung des Arbeitsbereiches
- freigesetzte Stäube nicht verschleppen: staubdichte Abschottung des Sanierungsbereiches und Zugang über Personenschleuse

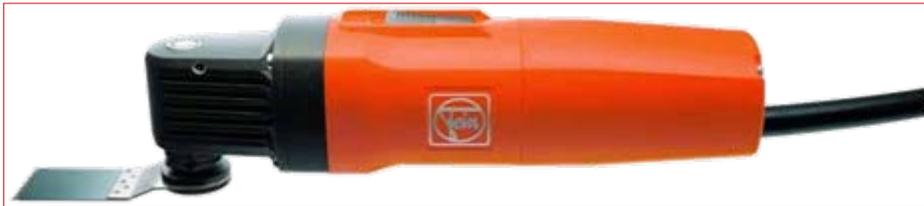
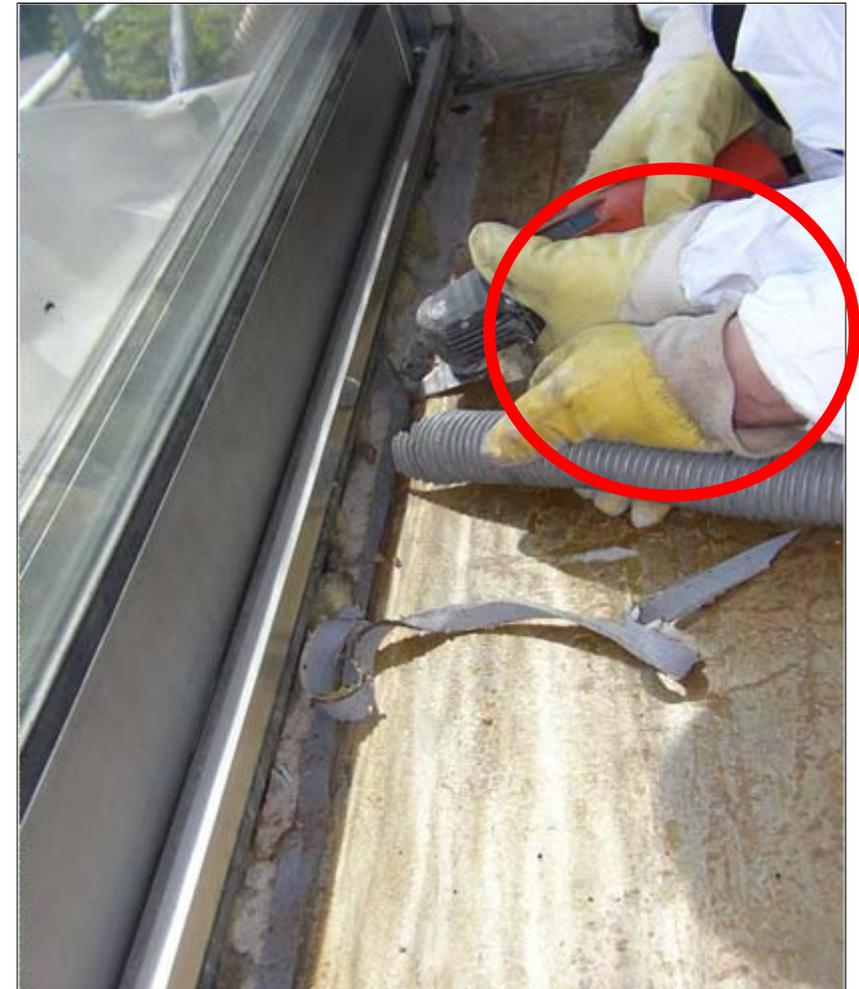
Arbeitsverfahren

- Entfernen von Fugenmassen z.B. mit einem Elektrofugenschneider (oszillierendes Messer)

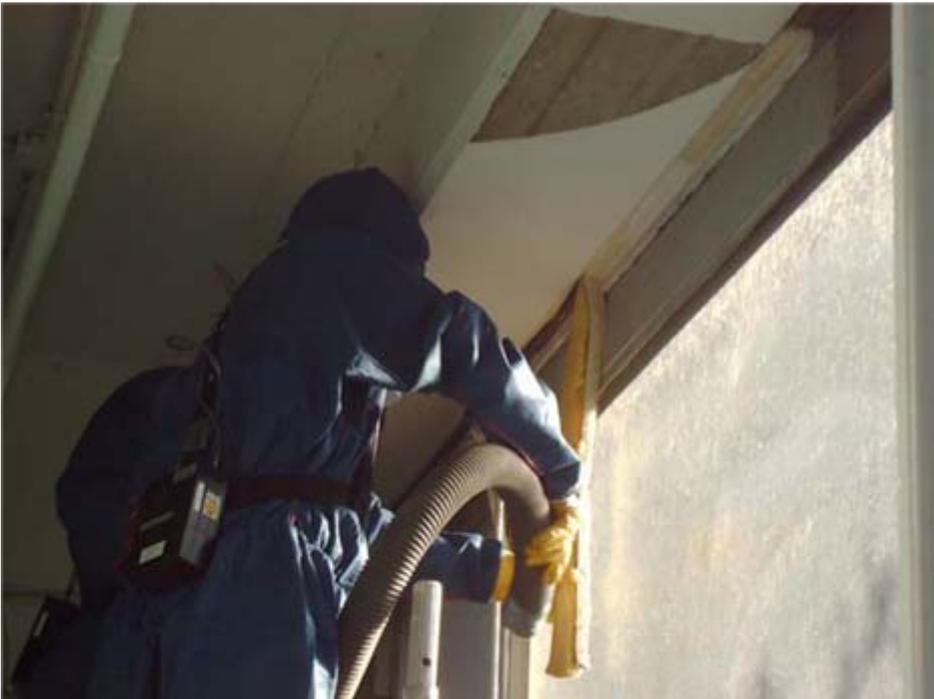
Expositionsmessungen

Entfernen der Dichtungsmasse und
Absaugen des Arbeitsbereiches

PCB 0,005 - 0,009 mg/m³

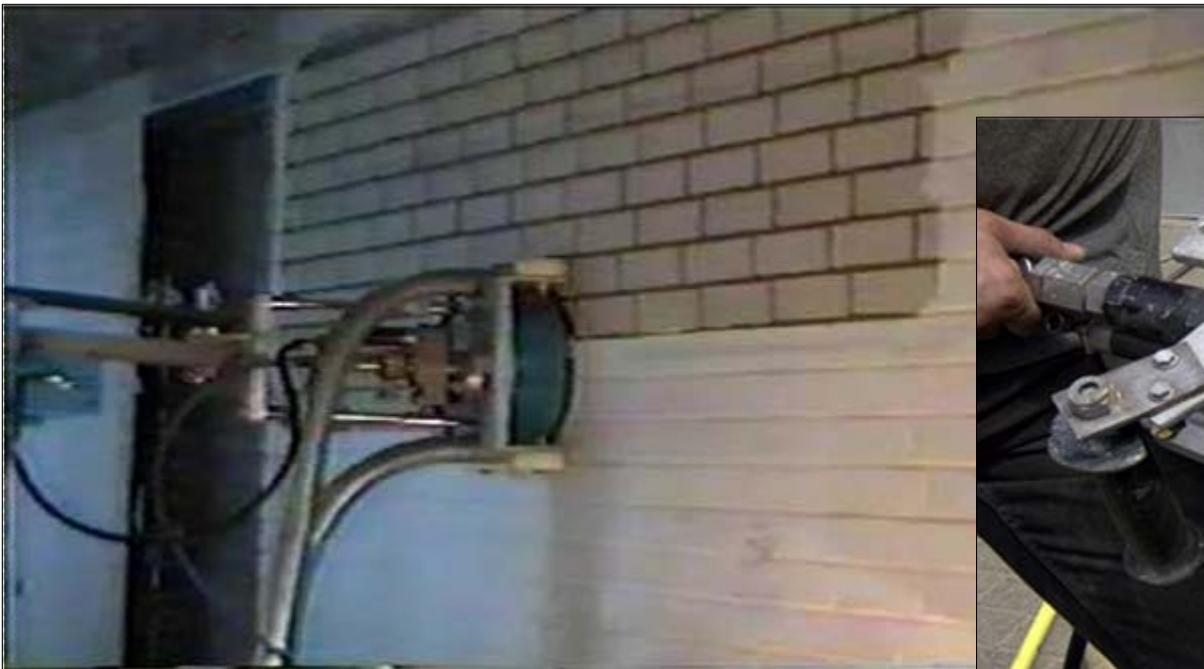
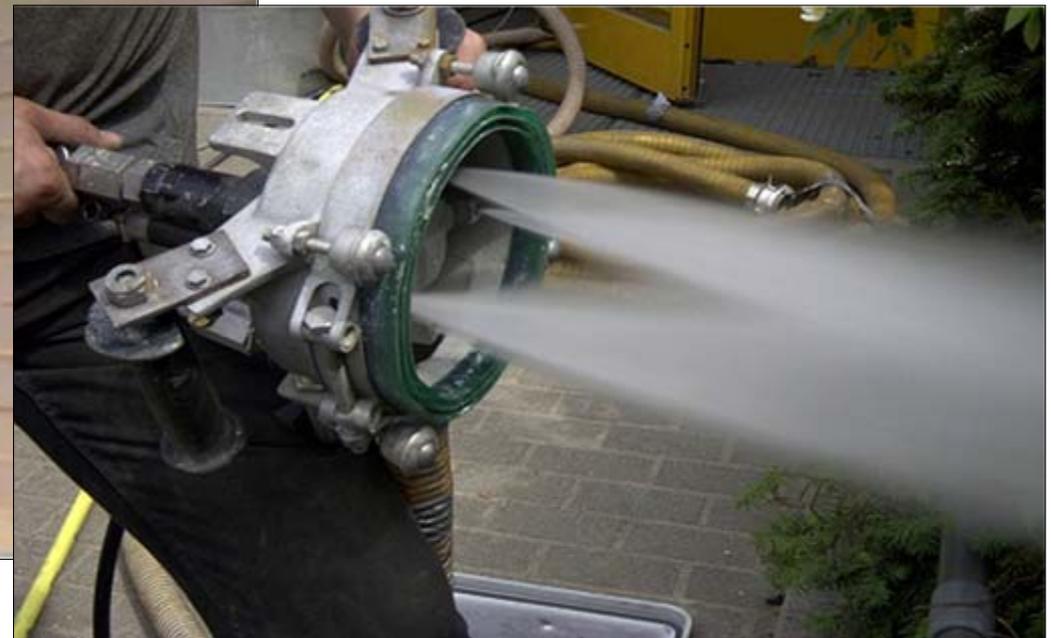
Arbeitsverfahren

- Entfernen PCB-belasteter Anstriche und Putzoberflächen mit Hochdruckwassertechnik

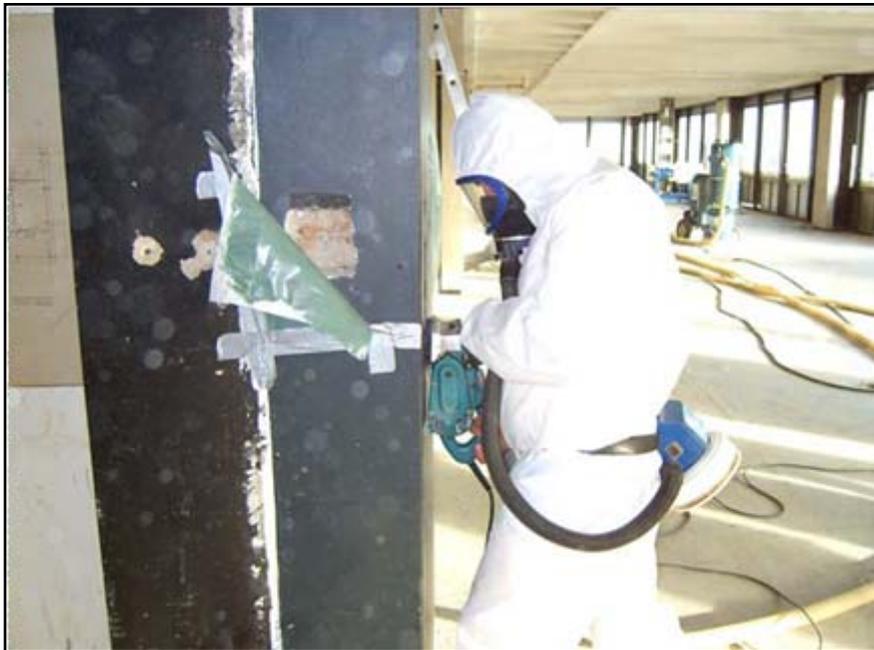
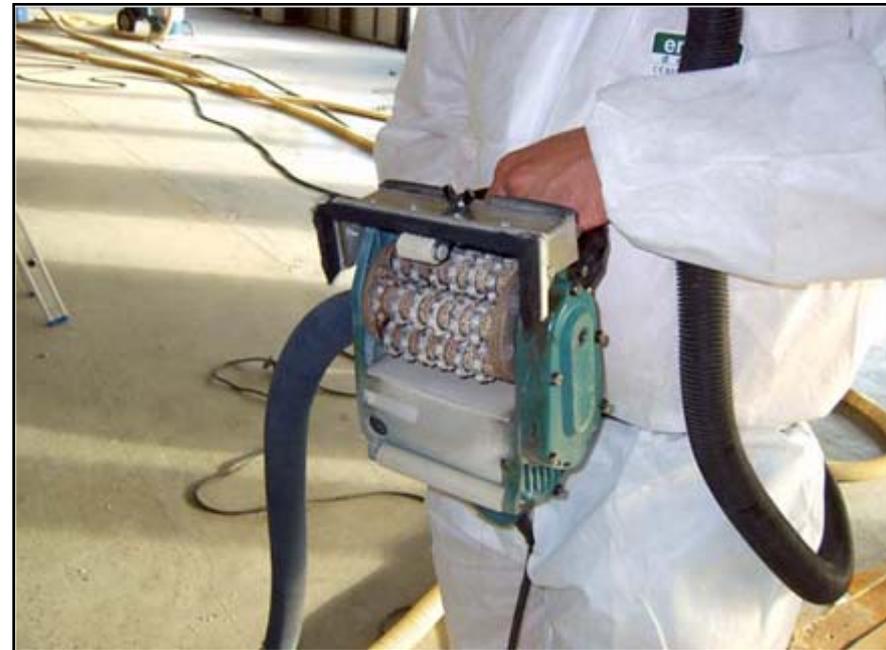
Arbeitsverfahren

- Entfernen PCB-belasteter Anstriche, Putzoberflächen, Kleber z.B. mit abgesaugten Betonschleifern / Putzfräsen

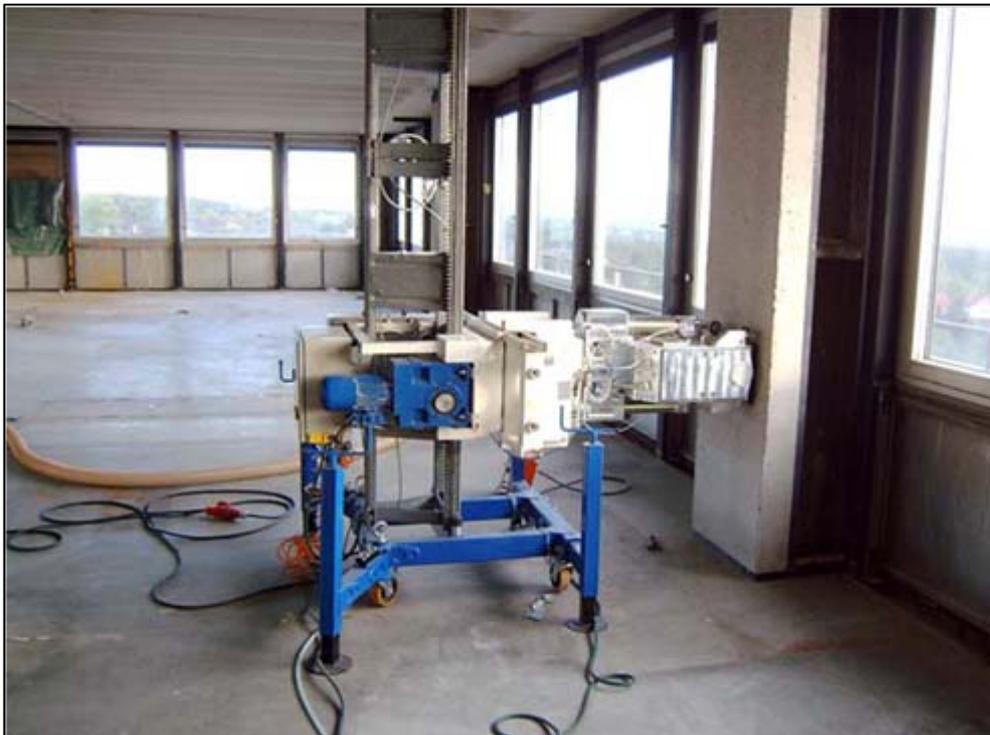
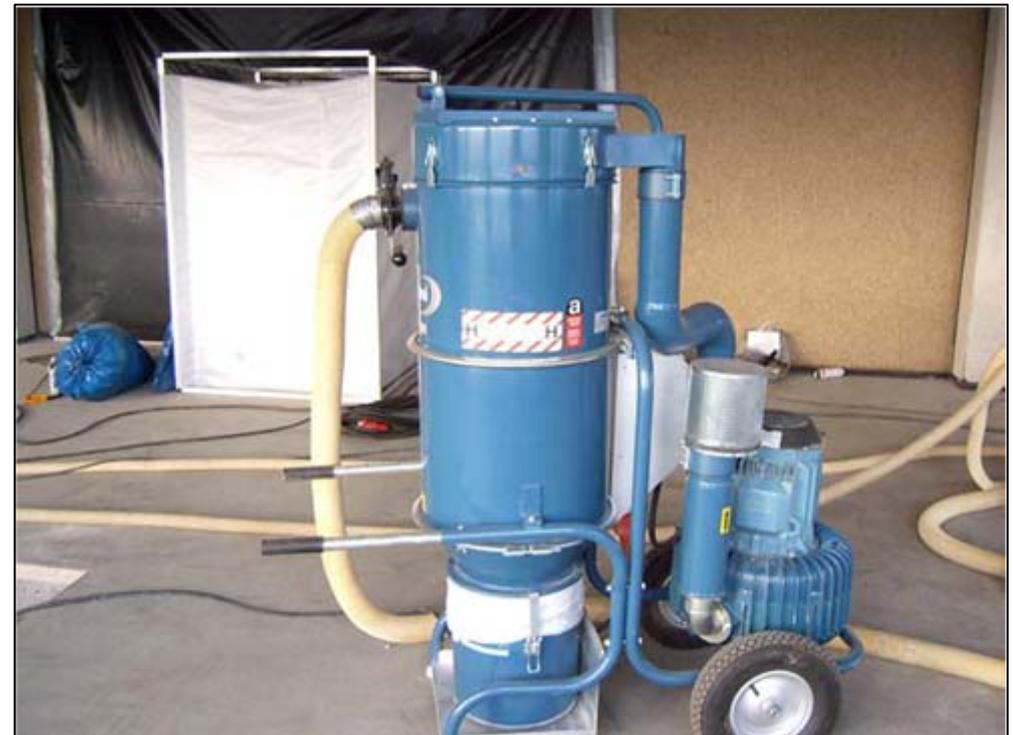
Abtrag PCB-haltiger Wandfarbe

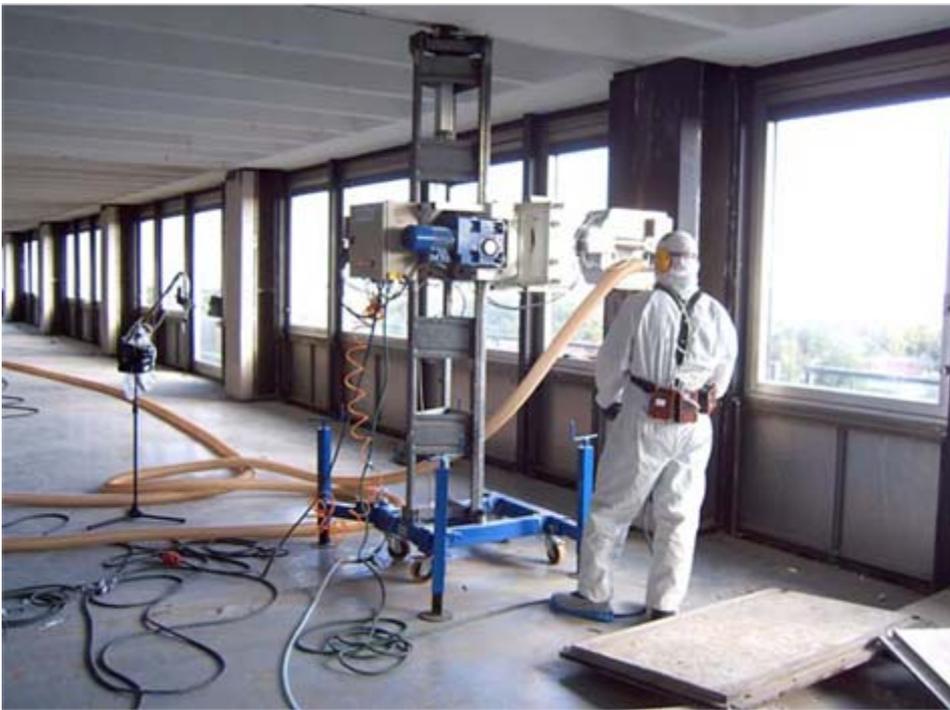
Expositionsmessungen

PCB-Aerosole $< 0,0008 \text{ mg/m}^3$

PCB-Dampf $< 0,0008 \text{ mg/m}^3$

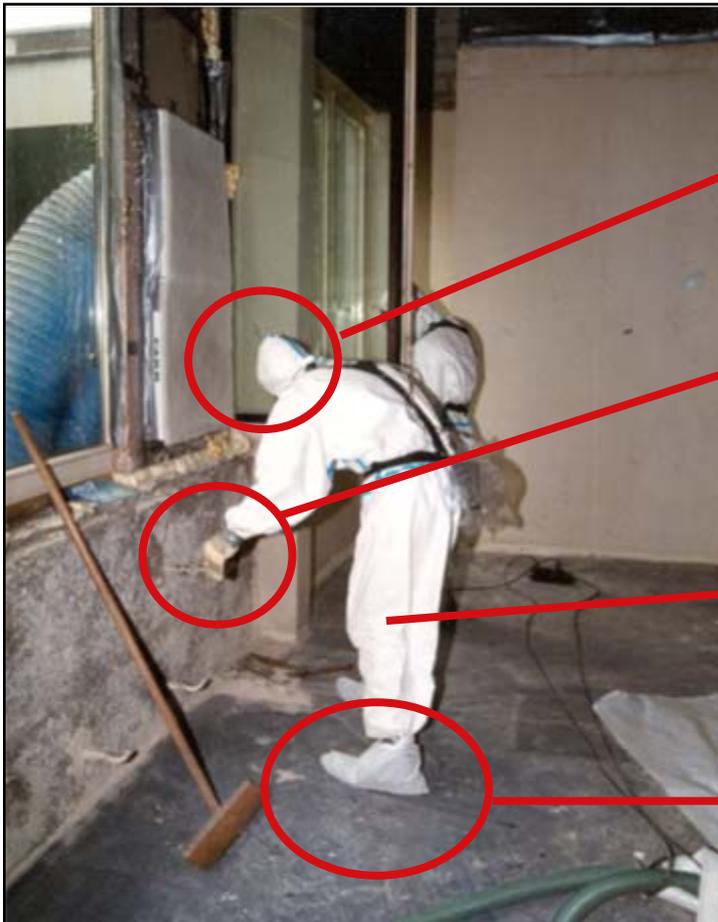
Persönliche Schutzausrüstung

**Augenschutz und Atemschutz,
z.B. Halbmaske mit P2-Filter**

**Chemikalienschutzhandschuhe
aus Nitril**
